DUPPIGHEIM

Expertise zone humide

Cabinet A. Waechter

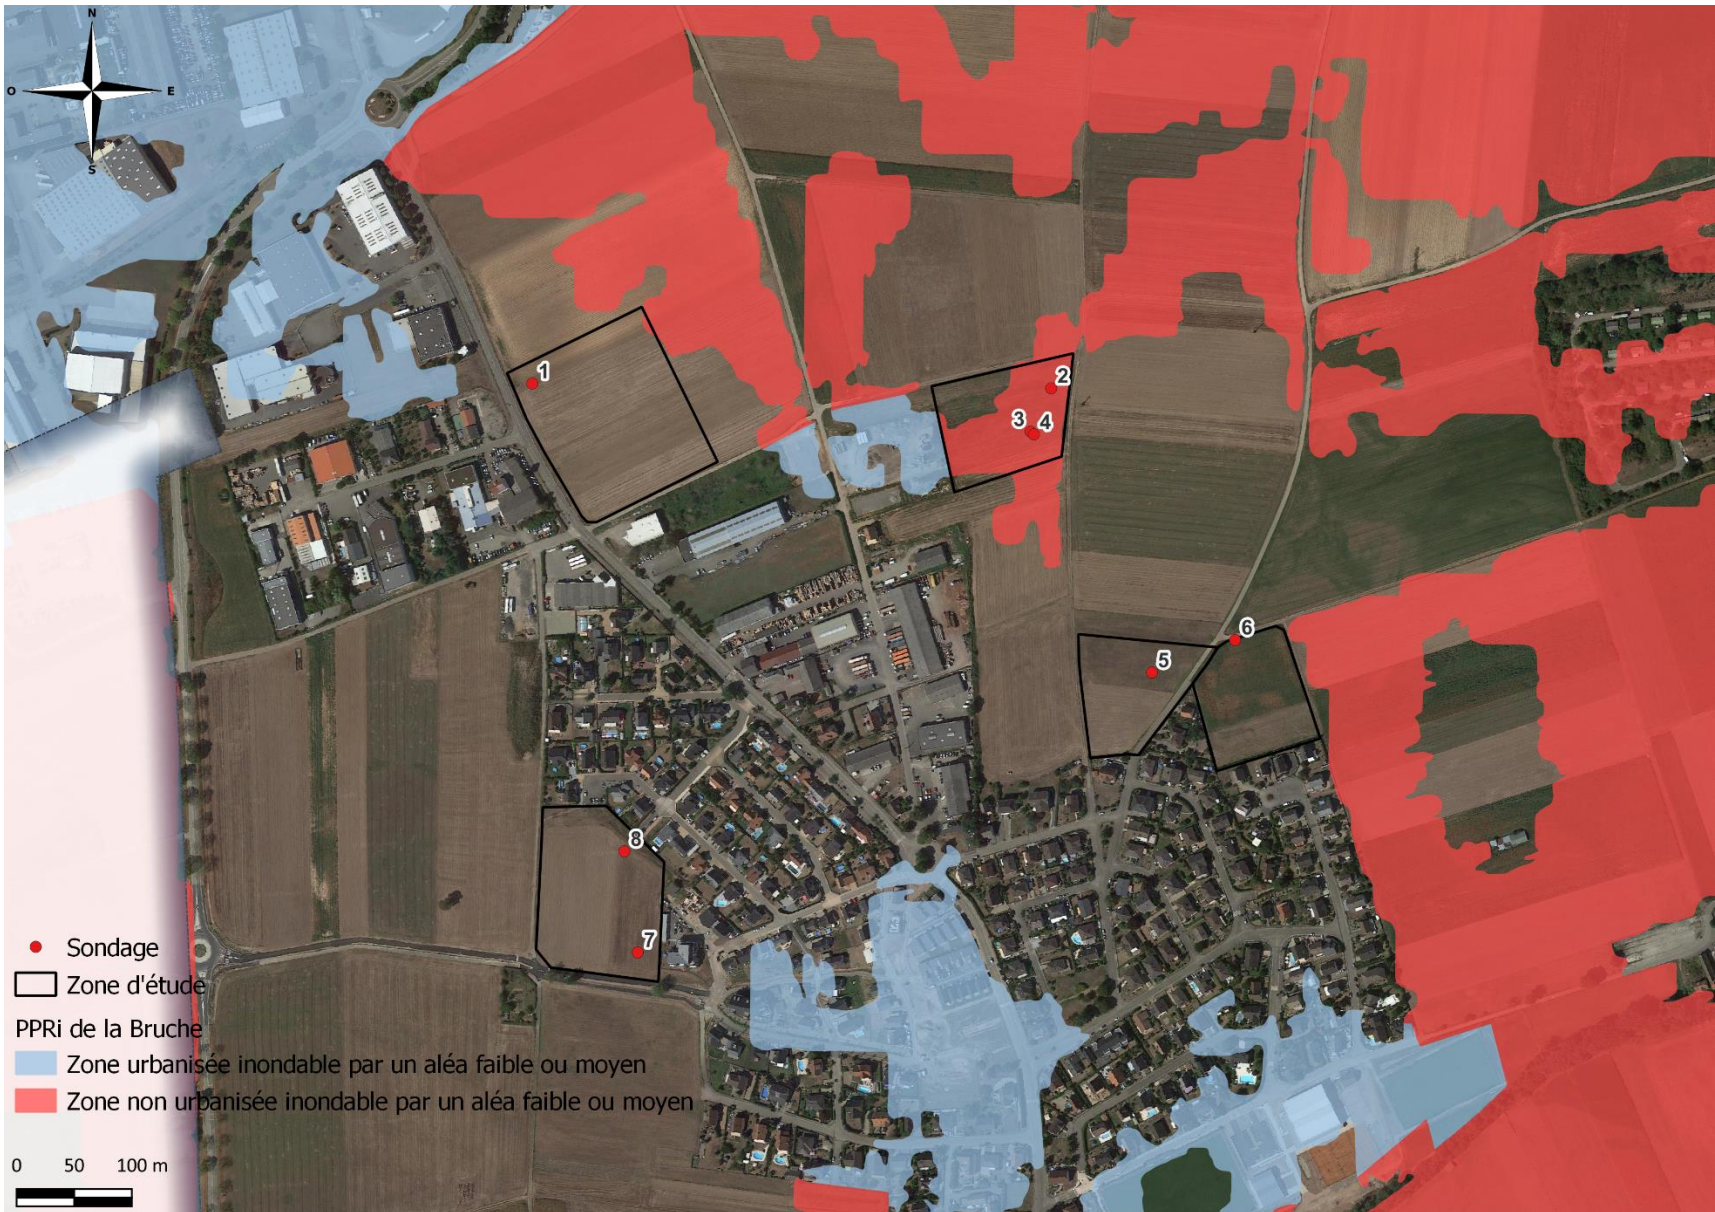
Figure 6 : Zones d'extension au regard du PPRi de la Bruche

La zone Ae Rieterfeld se situe en zone rouge clair du PPRi de la Bruche, approuvé par l'arrêté du 28 novembre 2019 (figure 6). Cette zone correspond à une zone non urbanisée, inondable par un aléa faible ou moyen. Sa préservation permet de ne pas accroître le développement urbain en zone inondable et de maintenir les capacités d'écoulement ou de stockage des crues, de façon à ne pas aggraver le risque à l'aval et à l'amont, et de ne pas favoriser l'isolement des personnes ou rendre plus difficile

Toutes les zones sont par ailleurs concernées par un risque de remontée de nappe et d'inondation de cave de fiabilité moyenne, d'après les données du BRGM (*figure 6*).

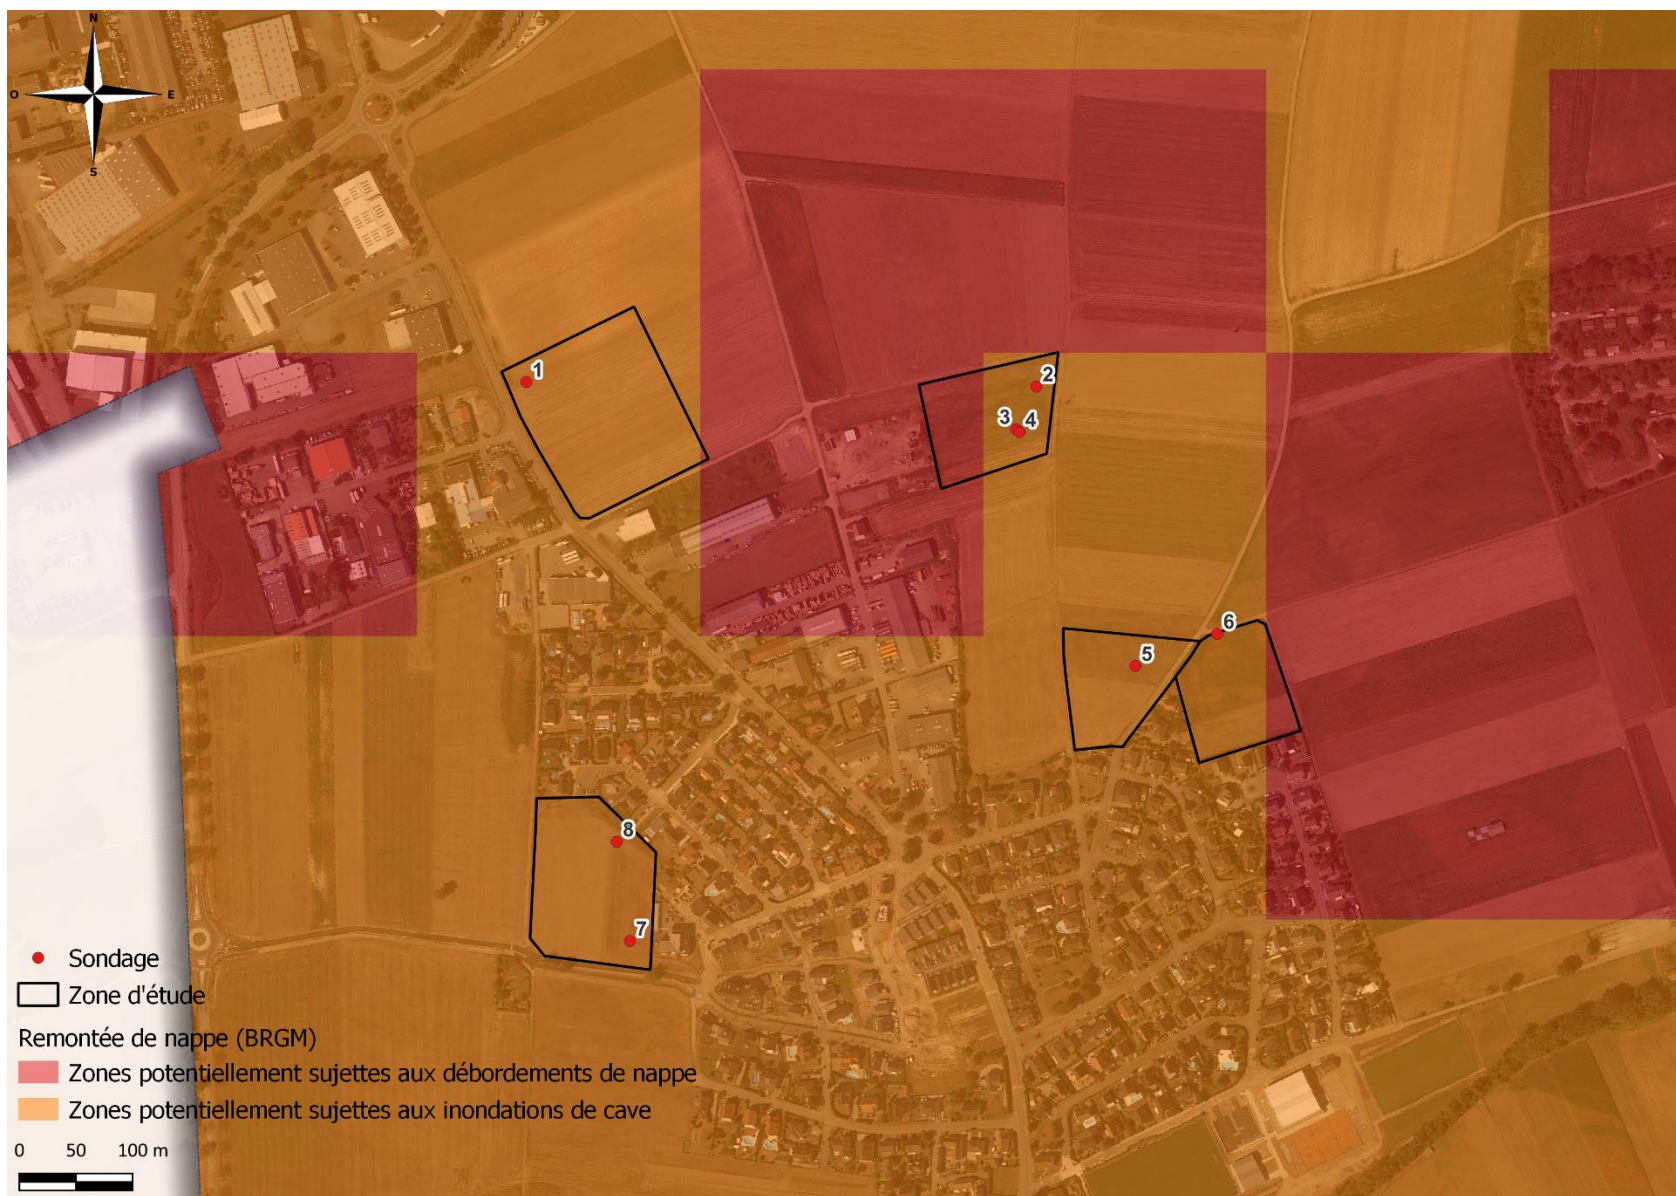
Figure 7 : Risques de remontée de nappe au droit des zones d'extensions

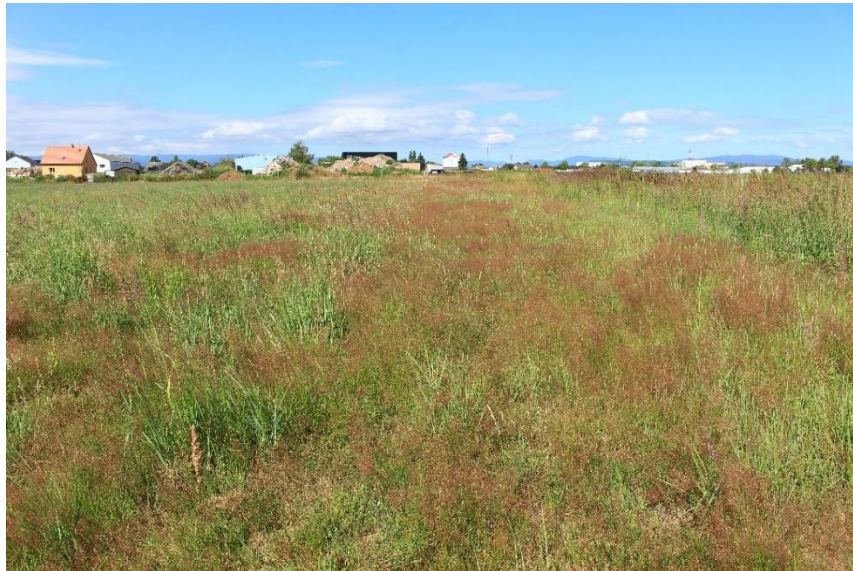
Figure 9 : Prairie humide dominée par *Agrostis canina*

La végétation révèle la présence d'une prairie humide (figure 9). La partie Sud de la zone porte un champ de Luzerne (figure 10).

Quatre espèces indicatrices de zones humides, inscrites à l'annexe II de l'arrêté du 24 juin 2008, ont été identifiées sur la zone prairiale : l'Agrostide des chiens (*Agrostis canina*), le Jonc aggloméré (*Juncus conglomeratus*), la Salicaire commune (*Lythrum salicaria*) et l'Epilobe à tige carrée (*Epilobium tetragonum*) (tableau 5).

Cumulées, ces espèces représentent plus de 50% du couvert végétal (tableau 5). La végétation permet donc de conclure positivement sur le caractère humide de la zone, selon les critères de l'arrêté du 24 juin 2008 précisant les critères de définition et de délimitation des zones humides.

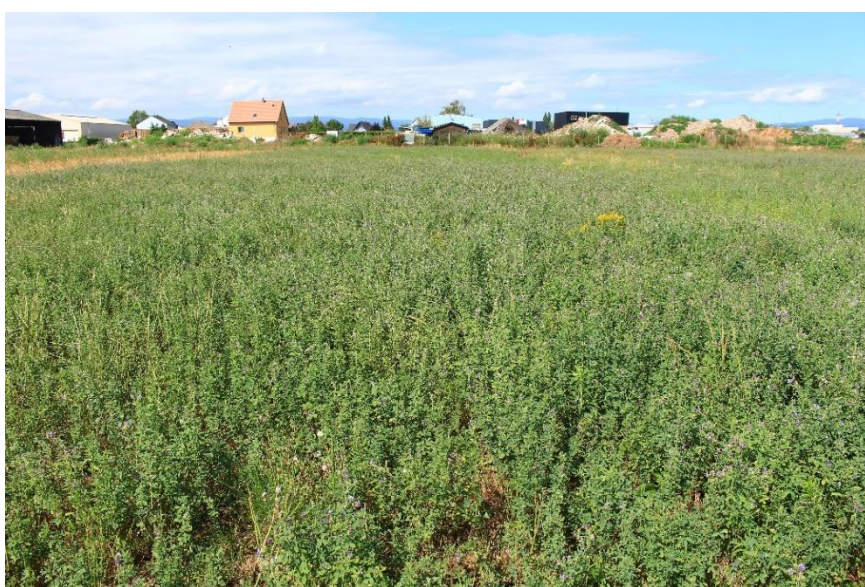
Figure 10 : Champ de Luzerne dans la partie Sud de la zone

L'extrême Sud de la zone contient un champ de Luzerne (figure 10). La végétation n'est pas spontanée et ne contient aucune espèce caractéristique de zone humide au titre de l'arrêté du 24 juin 2008 (tableau 6).

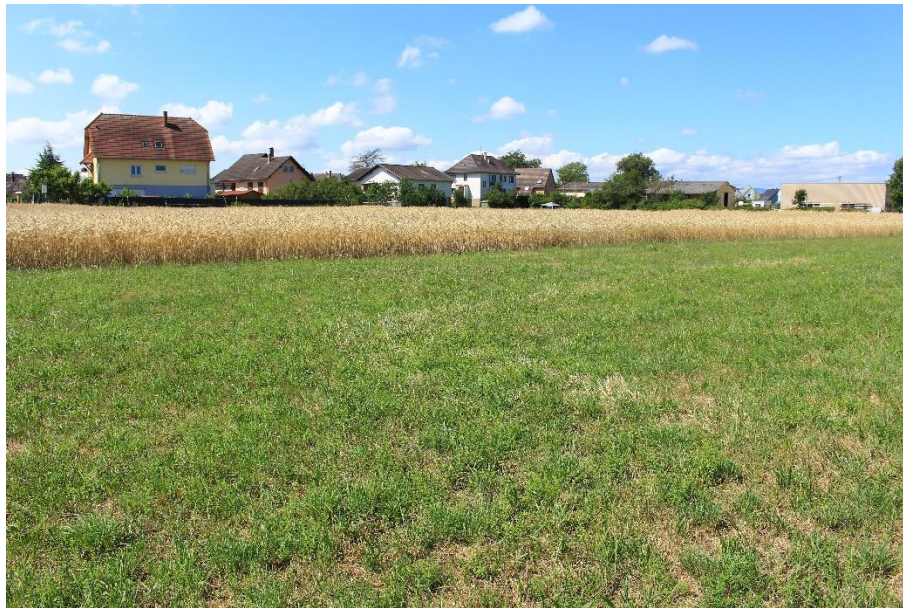
Figure 11 : Prairie de fauche du secteur 1AUd rue Molière

Le secteur porte une prairie de fauche (*figure 11*).

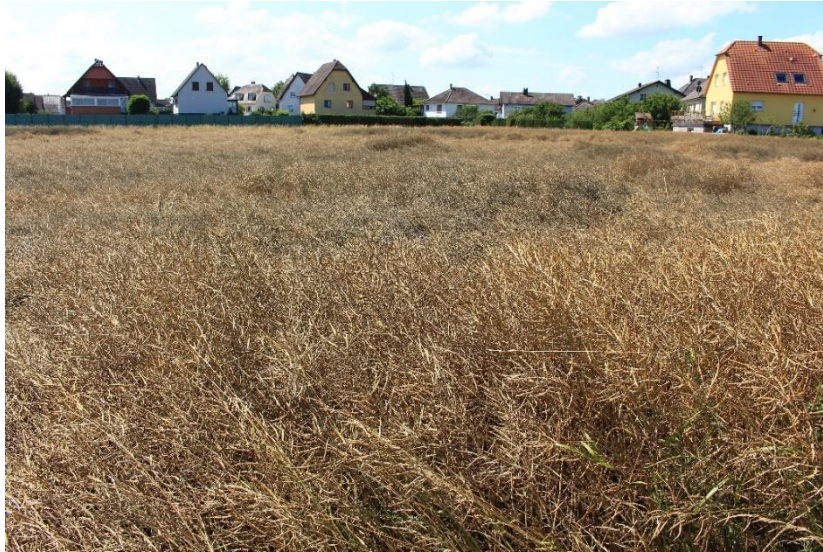
Figure 12 : Champ de Colza du secteur 1AUd rue Alfred de Musset

Le secteur comporte un champ de Colza (*figure 12*). L'expertise ne peut se baser que sur les critères pédologiques pour conclure.

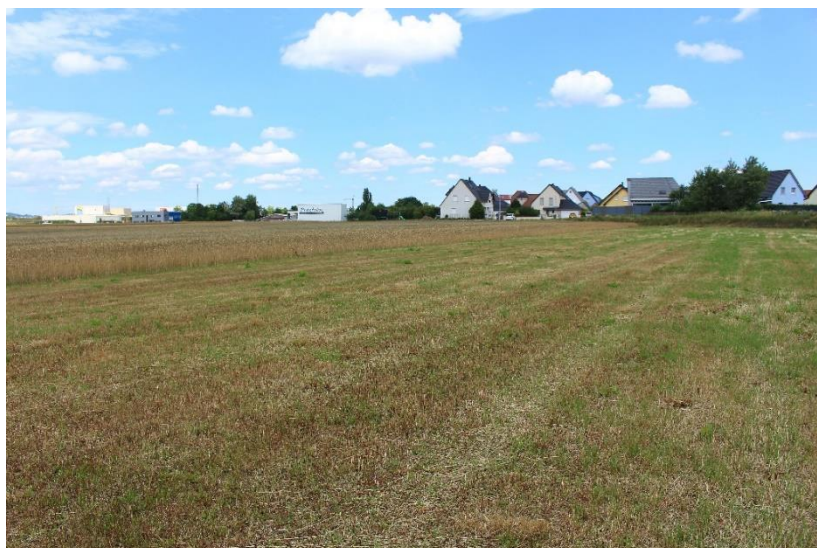
Figure 13 : Blé et prairie de fauche du secteur 1AUd rue des érables

La zone d'étude comporte une parcelle de blé et une prairie de fauche (figure 13). La végétation ayant été fauchée lors de la visite du site, les espèces présentes n'ont pas pu être toutes identifiées. Aucune des plantes identifiables n'est caractéristique d'une zone humide au sens de l'arrêté (tableau 8).

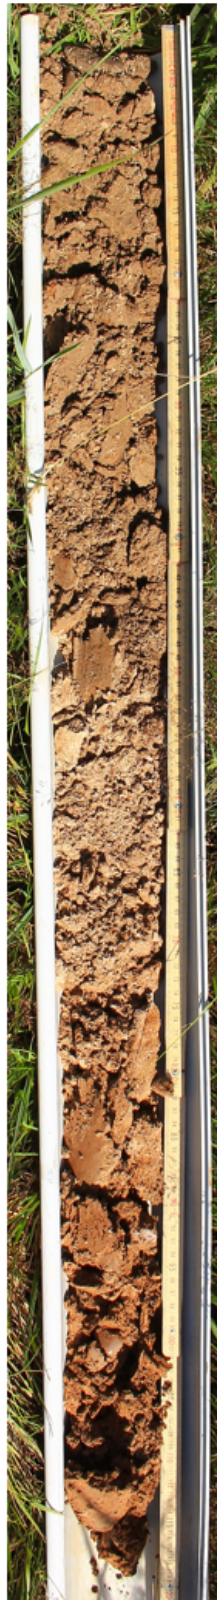
Profil n°2 : Rédoxisol épais issu de loess-lehm sur alluvions de la Bruche

Classe d'hydromorphie GEPPA : Vb

Le sondage 2 (prairie humide) révèle la présence d'un rédoxisol épais issu de loess-lehm sur alluvions de la Bruche (*Annexe 1 – profil 2*). Il montre des traces d'oxydation nombreuses dans les 25 premiers centimètres, qui s'intensifient en profondeur et sont accompagnées de tâches de réduction et de concrétions noires ferro-manganiques à partir de 50 cm. Le sol est profond. Le sondage a été stoppé à 120 cm et les alluvions ne sont pas atteintes. La classe d'hydromorphie GEPPA correspondante est Vb (*figure 4*).

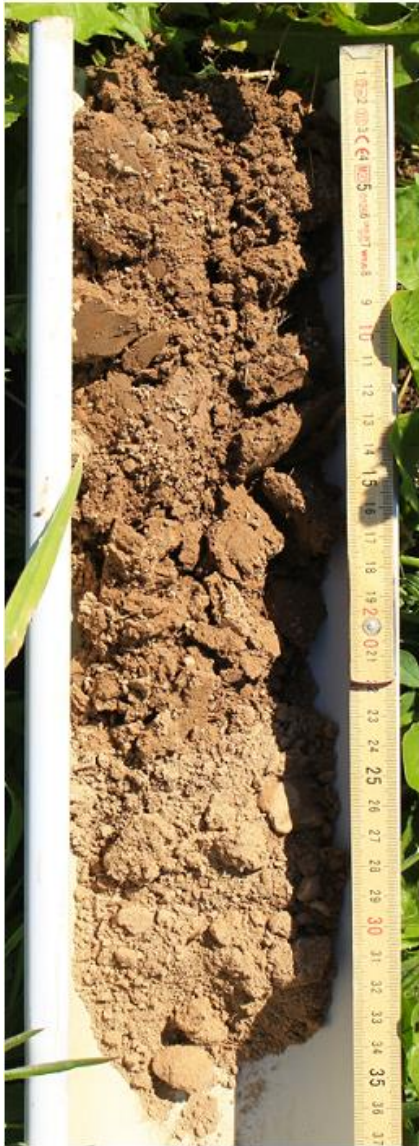
Profils n°3 et n°4 : Rédoxisol peu épais sur alluvions de la Bruche

Classe d'hydromorphie GEPPA : Va

Les sondages 3 et 4 (champs de luzerne) montrent un sol peu épais reposant directement sur les alluvions de la Bruche, très poreuses et drainantes à 35 cm. De rares tâches rouilles apparaissent dans les 25 premiers centimètres, correspondant à une classe d'hydromorphie GEPPA Va (*figure 4*). Il s'agit d'un rédoxisol peu épais sur alluvions de la Bruche (*Annexe 1 – profils 3 et 4*).

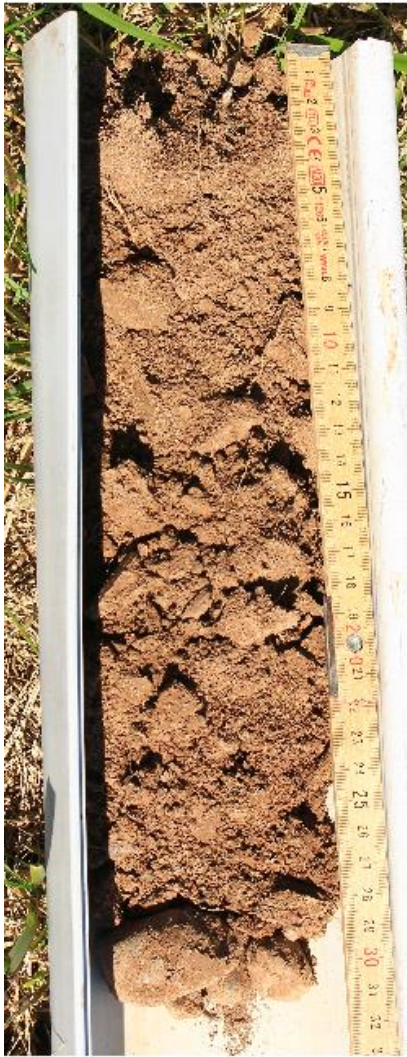
Profil n°5 : Fluviosol limoneux peu épais sur alluvions caillouteuses de la Bruche

Classe d'hydromorphie GEPPA : 0

Le sondage 5 révèle la présence d'un fluvisol limoneux peu épais sur alluvions caillouteuses de la Bruche, un cas particulier de l'arrêté du 24 juin 2008. Il est caractérisé par un solum peu épais (30 cm) et peu différencié reposant directement sur les alluvions. Le sol est suffisamment drainant pour permettre la bonne circulation des eaux en excès et les traits d'hydromorphies n'apparaissent pas suffisamment pour permettre une caractérisation certaine et aisée d'une zone humide. Il convient alors de prendre soin de ne pas conclure à la non-existence d'une zone humide lorsque les horizons et traits caractéristiques ne sont pas observés, tout particulièrement sur des matériaux drainant comme les alluvions de la Bruche (*Annexe 1 – profil 5*).

- le profil 5 montre un fluvisol limoneux peu épais (30 cm) sur alluvions caillouteuses de la Bruche, sans aucune trace d'hydromorphie. La nappe est trop profonde à cet endroit (1,3 m en moyenne \pm 0,56 m) pour que le secteur 1AUd rue de Molière soit considéré comme zone humide ; l'urbanisation est libre sur ce secteur ;

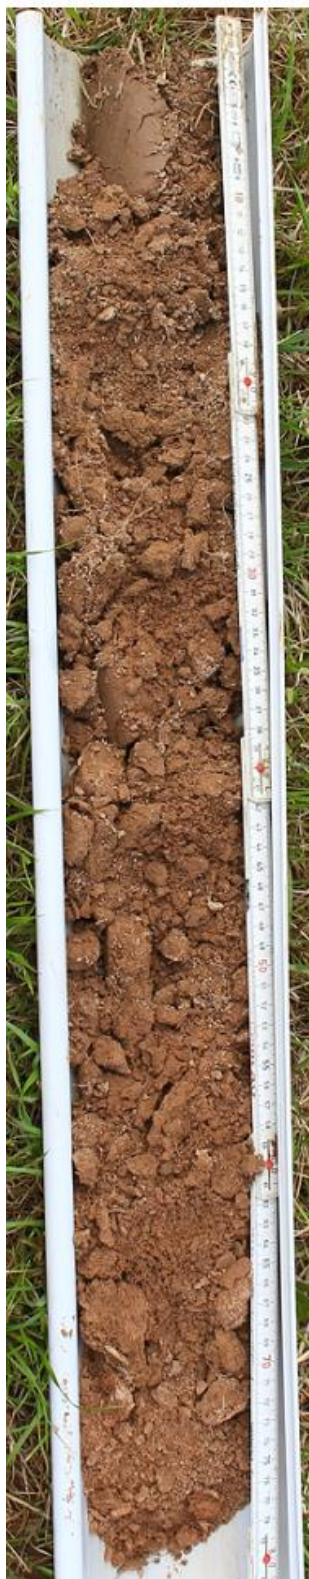
Profil n°7 : Fluviosol brunifié, rédoxique, issu d'alluvions de la Bruche

Classe d'hydromorphie GEPPA : IIIb

Le sondage 7 révèle la présence d'un fluvisol brunifié rédoxique, issu d'alluvions de la Bruche. La tarière est bloquée à 80 cm par un horizon dur, compact et caillouteux, correspondant à la couche d'altération des alluvions sablo-caillouteuses de la Bruche. Ces alluvions contiennent une nappe circulant à moins d'un mètre de profondeur marquée par de fortes oscillations. L'important taux de sable contenu dans le solum le rend très poreux et perméable. Les traces d'hydromorphie apparaissent, peu

nombreuses, à partir de 40 cm pour devenir prédominante à partir de 60 cm (classe GEPPA IIIb).
